| Alternador

| Averías

Sobrecarga de la batería la instalación de un alternador nuevo

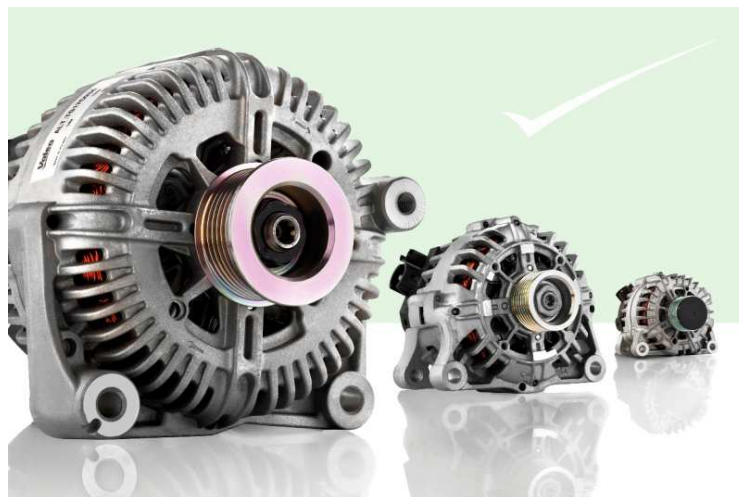
Una sobrecarga de la batería es un síntoma evidente de que el regulador del alternador no está funcionando correctamente. El regulador puede dañarse durante la instalación del nuevo alternador. Hay diferentes causas que pueden dañar el regulador prematuramente, estas son los dos más comunes:

- La batería está conectada mientras se está montando el nuevo alternador en el automóvil.
- Derivación a masa en el vehículo.

En el momento de la instalación de un nuevo alternador es importante desconectar la batería y comprobar posibles puntos problemáticos del circuito, así como las conexiones y la señal de masa del vehículo.

Después de la conexión es necesario utilizar una máquina de diagnosis para eliminar cualquier posible fallo en el sistema.
